# イグニッションコイル トラブル事例のご案内

## 症例：リークによる破損事例

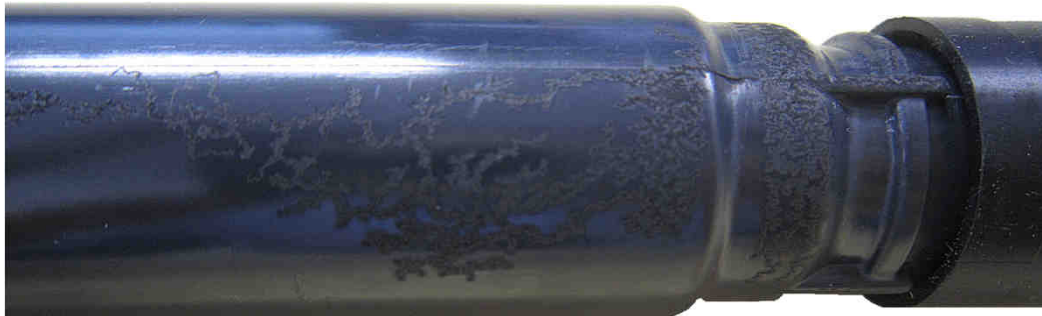
外部リークの場合は下記ようなリーク痕が残ります。

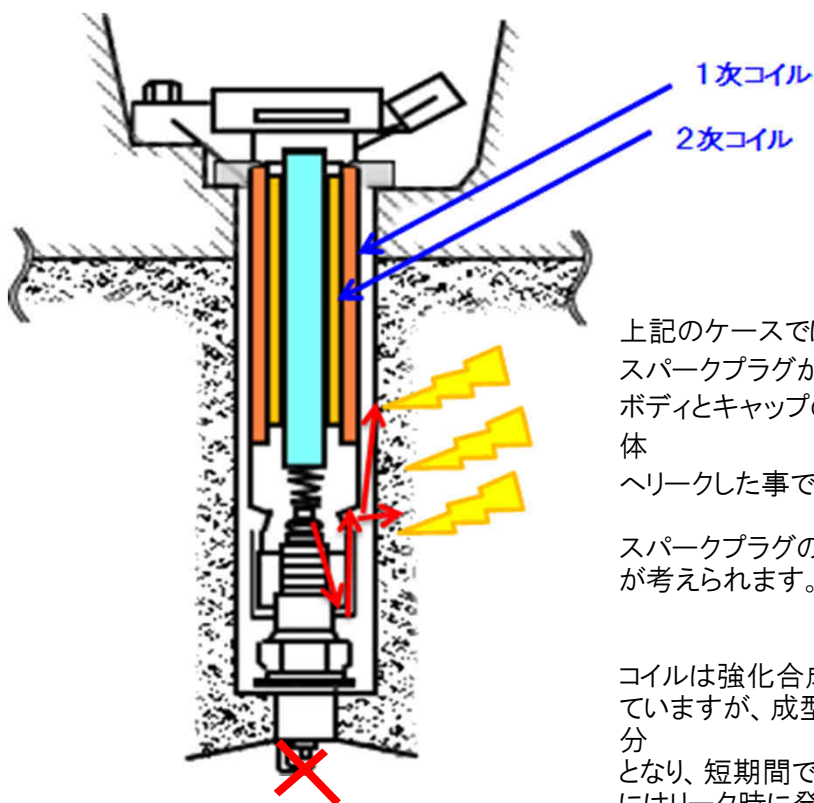
消耗したプラグによるリーク事例

このケースでは、はっきりとしたリーク跡が見られ、一見イグニッションコイルの破損と思われるが、コイル単体でテストをすると正常に作動しています。

上記のケースでは、コイルが作り出した起電力が出口となるスパークプラグから出ることができず、イグニッションコイルのボディとキャップの隙間から、電流の流れやすいエンジン本体へリークした事で、ボディにリーク跡が残ったと想定されます。

スパークプラグの消耗や、正常に接続されていない等の原因が考えられます。

また、後述致しますが、消耗したスパークプラグはイグニッションコイルの大きな負担となります。  
プラグも同時に交換をお勧めします。

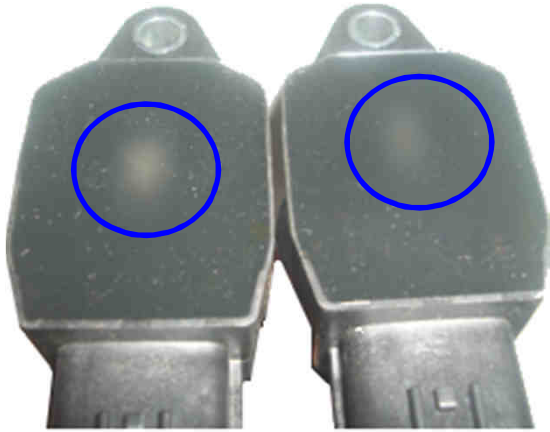
左側のケースでは、ベークライト充填部分に白い変色が見られます。内部基盤や、パワートランジスタ部分がショートしてしまった可能性が考えられます。

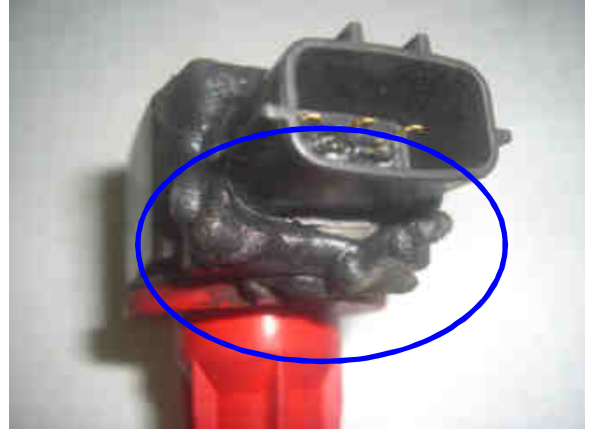
右側のケースでは、溶損しています。車種によっては、イグニッションONにするとエンジンを始動しなくても、イグニッションコイル内部のパワートランジスタが連続通電状態になる車両があります。そういった車両では、エンジンを始動しないで長時間放置すると、内部が異常発熱してしまい寿命が著しく短くなります。車両側の状況によっては、写真のように熱によって溶損する場合があります。

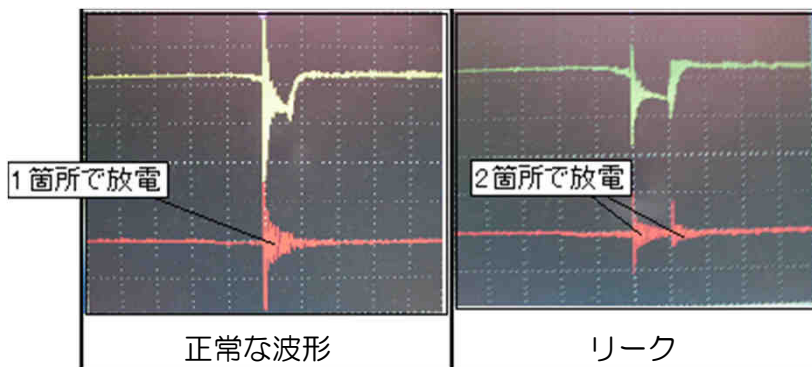
上記テスター波形は、正常なイグニッションコイルの波形と、内部リークしている異常な放電波形の様子です。過酷な環境で使用されるイグニッションコイルは、熱や振動の影響で内部リークを起こす場合があります。

外見で異常が見られない場合でも、内部でリークしている場合、正常に点火できません。点火性能の低下や異常点火の原因となります。

今回は、イグニッションコイルのトラブル事例をご紹介致しました。ダイレクトイグニッション点火方式の多くの車両は、1台に複数のイグニッションコイルが装着されています。重ねてのご案内となりますが、故障時は装着全数の交換と、スパークプラグの同時交換をお勧め致します。
