スターターが噛み合わない・ギヤ音がする時は…

トヨタ 1UZ/2UZ/3UZエンジン、スターターモーター交換の際は、『差し込みがきつい』・『取り付けボルトが締め付けし難い』という悪条件と、エンジンとスターターの合せ面の確認が困難な事から、斜めに装着してしまい、空転やギヤ鳴りしてしまう事例が多数発生しています。

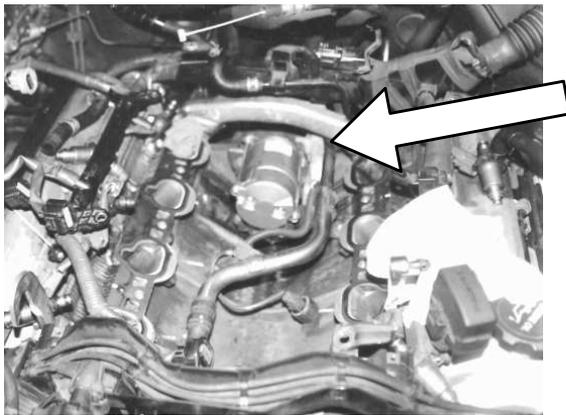
締め付け難い

スターター差し込み口
のギャップがきつい

- ・取り付けがナット2点止めの為、締め付ける力では真っ直ぐ取り付けは出来ません。エンジン側へ、スターター本体を強く差し込んでから、ナットを締めつけて下さい。
- ・取り付け後、空転やギヤ鳴り(噛み合わせが悪い)が発生する場合は、スターター差し込み部の取り付け跡を確認し、上記写真のように斜めに当たっていないかご確認下さい。併せてリングギヤも点検下さい。

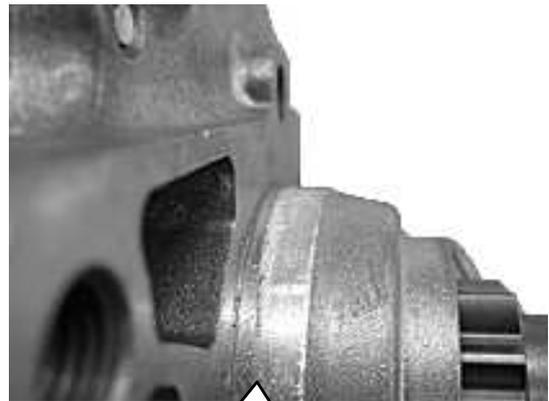
斜めに取付いた例
