イグニッションコイル トラブル事例のご案内

症例：リークによる破損事例

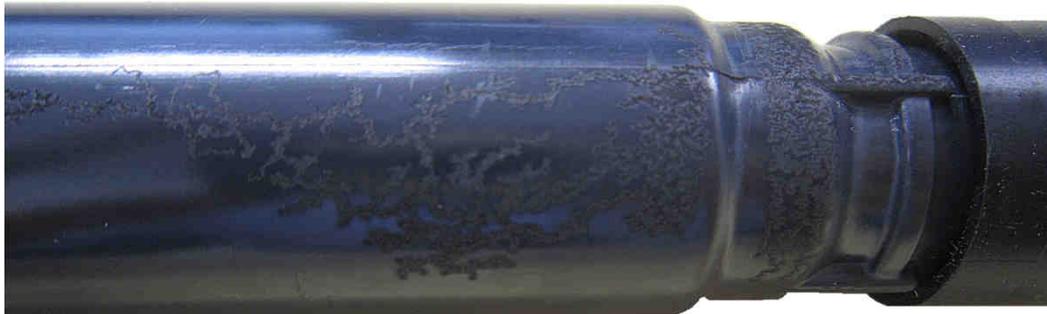
プラグの要求電圧が高い場合(プラグの消耗や限界を超えたギャップ)、または熱等による劣化により、プラグへ行く前に、電流が逃げやすい・通りやすいところへリークを起こすことがあります。

外部リークの場合は下記ようなリーク痕が残ります。

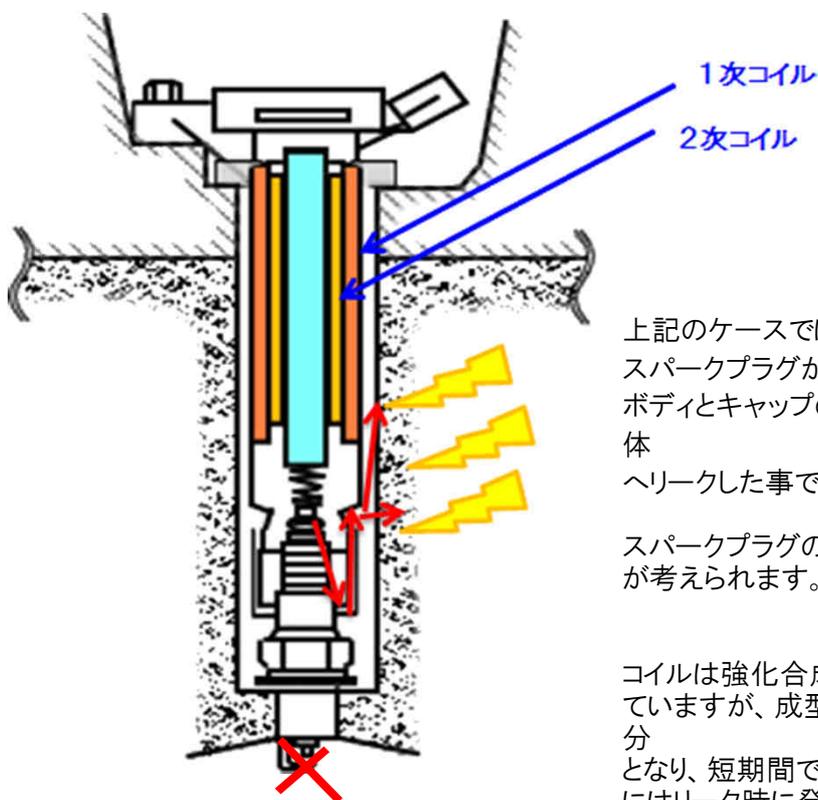
消耗したプラグによるリーク事例

このケースでは、はっきりとしたリーク跡が見られ、一見イグニッションコイルの破損と思われるが、コイル単体でテストをすると正常に作動しています。

上記のケースでは、コイルが作り出した起電力が出口となるスパークプラグから出ることができず、イグニッションコイルのボディとキャップの隙間から、電流の流れやすいエンジン本体へリークした事で、ボディにリーク跡が残ったと想定されます。

スパークプラグの消耗や、正常に接続されていない等の原因が考えられます。

また、後述致しますが、消耗したスパークプラグはイグニッションコイルの大きな負担となります。
プラグも同時に交換をお勧めします。

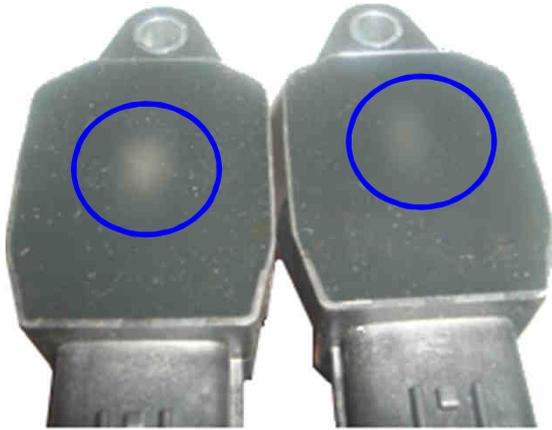
左側のケースでは、ベークライト充填部分に白い変色が見られます。内部基盤や、パワートランジスタ部分がショートしてしまった可能性が考えられます。

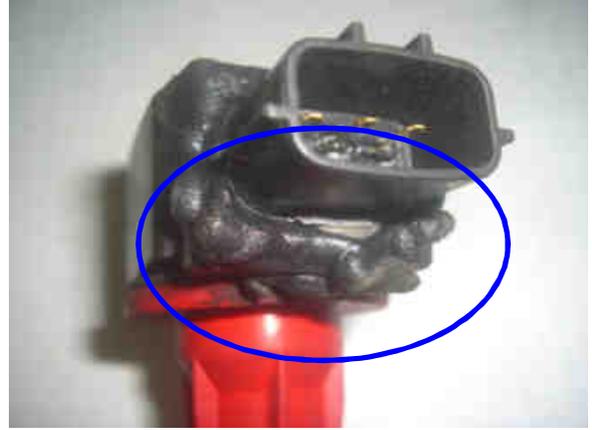
右側のケースでは、溶損しています。車種によっては、イグニッションONにするとエンジンを始動しなくても、イグニッションコイル内部のパワートランジスタが連続通電状態になる車両があります。そういった車両では、エンジンを始動しないで長時間放置すると、内部が異常発熱してしまい寿命が著しく短くなります。車両側の状況によっては、写真のように熱によって溶損する場合があります。

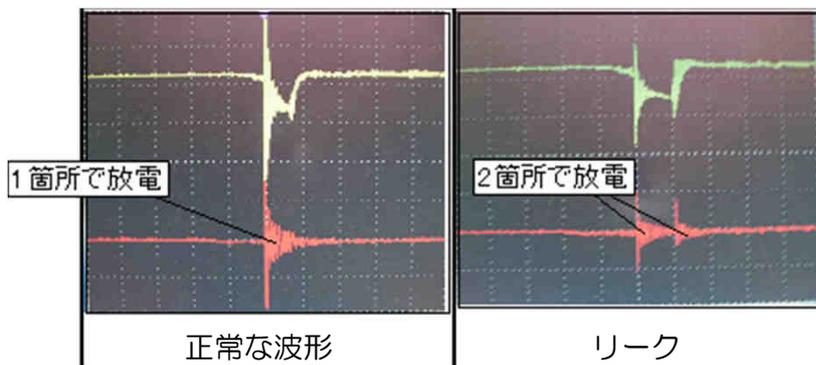
上記テスター波形は、正常なイグニッションコイルの波形と、内部リークしている異常な放電波形の様子です。過酷な環境で使用されるイグニッションコイルは、熱や振動の影響で内部リークを起こす場合があります。

外見で異常が見られない場合でも、内部でリークしている場合、正常に点火できません。点火性能の低下や異常点火の原因となります。

今回は、イグニッションコイルのトラブル事例をご紹介致しました。ダイレクトイグニッション点火方式の多くの車両は、1台に複数のイグニッションコイルが装着されています。重ねてのご案内となりますが、故障時は装着全数の交換と、スパークプラグの同時交換をお勧め致します。
