新商品

# プロペラシャフト

ユニバーサルジョイントが固着して、振動や異音が発生していませんか？  
そんな時は、アーネストのリビルトプロペラシャフトをご活用ください！  
消耗部品を交換しテスターでバランス測定した、高品質なリビルト製品をお届けします。

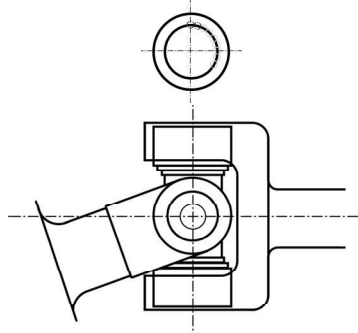
設計・試作評価

プロペラシャフトの故障原因の多くが、センターベアリングの劣化による異音や、ユニバーサルジョイントのクロスベアリング摩耗によるガタつきです。一般に販売されていない交換部品の開発からスタートし、リビルトに成功しました。

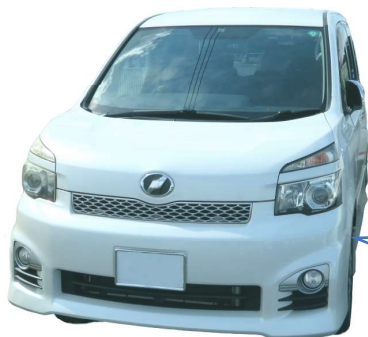
## 実車検証

精度の低いベアリングを採用したり、組み立て方法が悪いと、短期間で異音が発生します。部品や組み立て工程に問題が無いか、実車テストを繰り返して厳しい品質基準を設定しています。

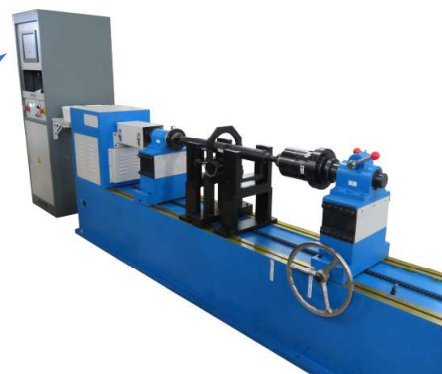
プロペラシャフト専用のバランステスターを開発しました。  
完成したリビルト製品は全数バランス検査を実施し、合格した製品のみシリアルNo.が  
付与されます。検査結果は製品に添付され、品質保証を裏付けます。

専用のバランステスターにて全数検査
