パワステポンプ

パワステアリングポンプ
別名 パワステベーンポンプ

RAP 新聞

発行年月日
2017年2月10日

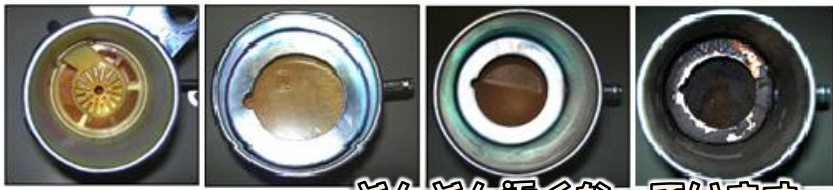
掃除できず
放置された
フィルター...

どんどん汚くなっていきます...

オイルタンクの交換

パワステタンクにはフィルターが内蔵されており、
パワステのオイルをろ過しています。
タンク内のフィルターにスラッジ（汚れ）が詰まると
オイルが吸えない状態になってしまい、
異音や作動不良が発生してしまいます。
その為当社ではパワステポンプ交換時に
新品タンクの交換もご案内しております。
