スターターモーター交換時のお願い

※24V 商用車、トラック全般

商用車全般で散見されますが、特にいすゞエルフ (NKR6#~8#等) は
ご注意ください。

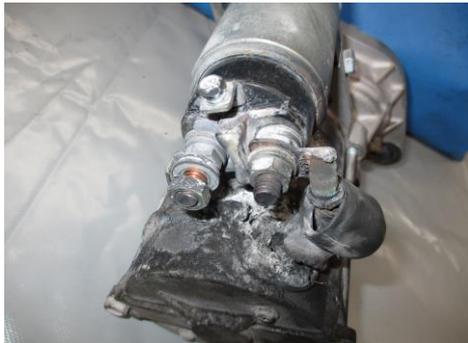
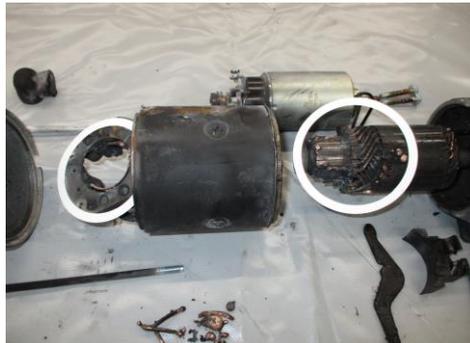
スターターモーター交換後にオーバーランによる
内部破損、焼損の事例が発生しております。
場合により**火災に発展**する事も有ります。

- オーバーランにより焼損、内部破損

※スターターモーター交換時には、スターターリレーの
同時交換をお願いします。

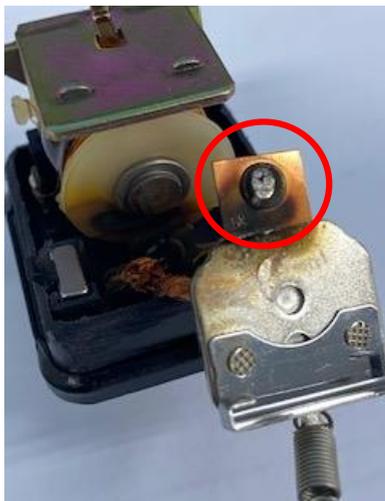
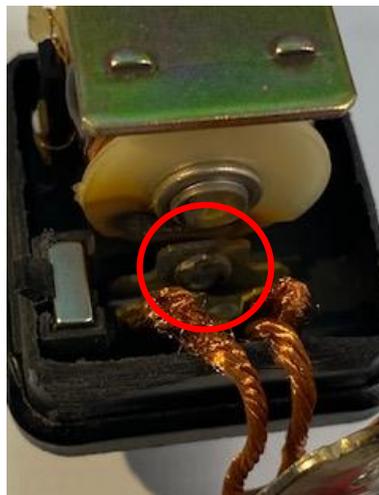
その最大原因の一つに「スターターリレー内部接点の溶着」が確認され、
エンジン始動後も通電状態が続きオーバーランにて内部破損に至る事象です。
これは、経年繰り返し動作するリレー接点の接触面に炭化物(カーボン)が生成し
接触抵抗の上昇により接点部を中心に異常発熱しリレー接点が溶着する事が
考えられます。

- スターターリレー内部接点の劣化、溶着痕
